# Meerjarenonderhoudsplan

90907-1 • VvE Engelenburg 1-503

Engelenburg 1 t/m 503

Haarlem

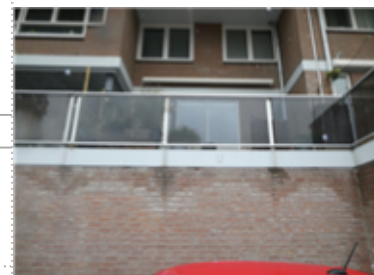
**2110 Gevelconstructie metselwerk**

B2GA03 Vuil, aanslag, verkleuring

| Ernst | Intensiteit | Omvang | Conditie | Risico/prioriteit |
|---|---|---|---|---|
| Gering | 3 | 3 | 2 | Technische vervolgschade - ernstig effect<br>Beleving & Esthetica - ernstig effect<br>Score: 3 |

| Metselwerk vertoont vervuiling (veroorzaakt door vocht). | | | |

| Reiniging metselwerk/voegwerk/raamdorpelstenen (partieel)25% | 2304,00 m2 | | € 32.397 |

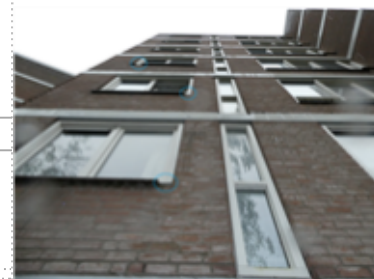
**2110 Gevelconstructie metselwerk**

onder kozijnen

B2SM04 Erosie, verwerking, verzanding

| Ernst | Intensiteit | Omvang | Conditie | Risico/prioriteit |
|---|---|---|---|---|
| Serius | 3 | 3 | 3 | Technische vervolgschade - ernstig effect<br>Beleving & Esthetica - ernstig effect<br>Score: 3 |

| Veel breuk geconstateerd. Vermoedelijk veroorzaakt door kozijnvervanging (ca. 2008). Hetstellen met overig PO. | | | |

| Herstellen (voegwerk en stenen) raamdorpelstenen (25%) | 3360,00 m1 | | € 64.971 |

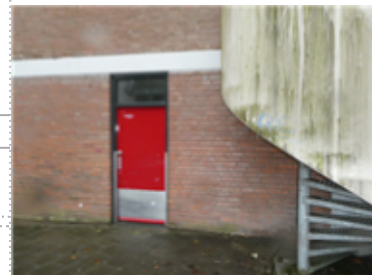
**4624 Spil trap verzinkt staal (noodtrap)**

B11GA05 Vuil, aanslag, verkleuring

| Vervuiling, aanslag noodtrappen. | | | |

| Reinigen | | 1,00 pst | € 2.461 |

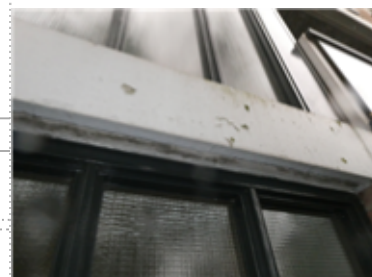
**4628 Buitenschilderwerk beton balkonranden en gevelbanden**

B11EM05 Afbladderen

| Ernst | Intensiteit | Omvang | Conditie | Risico/prioriteit |
|---|---|---|---|---|
| Ernstig | 2 | 3 | 3 | |

| Schilderwerk vertoont, afbladderen, onthechting, schade aan betonranden en gevelbanden. | | | |

| Aanbrengen vervolgstelsel | | 1,00 pst | € 169.904 |

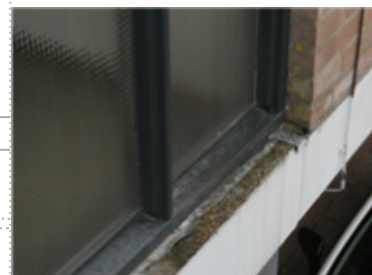
#### 4631 Buitenschilderwerk kozijn&raam hout dekkend

B11SM02 Barsten

Het schilderwerk van de houten kozijnen vertonen barsten, glansverlies, verkrijten.  
Uitvoeren om verdere schade aan ondergrond te voorkomen.

| Aanbrengen vervolgsysteem | | 1,00 pst | € 117.175 |

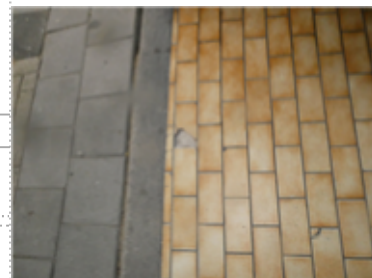
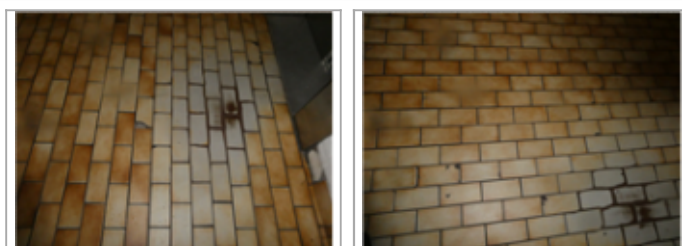
#### 4322 Vloertegels geglaazuurd

B9SM03 Beschadiging

Breuk, beschadiging, slijtage zichtbaar bij tegels (met name begane grond). Partieel vervangen indien mogelijk.

| Vervangen vloertegels geglaazuurd | | 1,00 pst | € 26.160 |

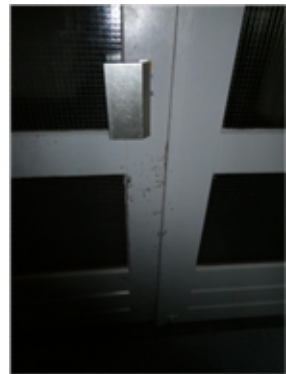
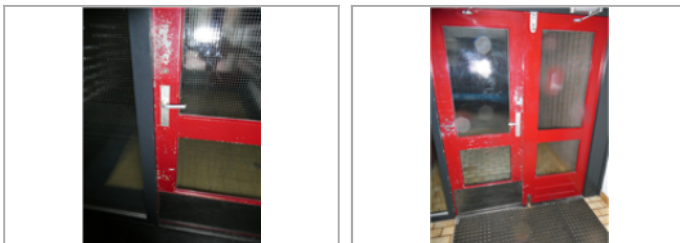
**4622 Binnenschilderwerk deuren/puivulling**

B11SM01 Beschadiging

| Herstellen | | ,25 pst | € 5.126 |
| Partieel uitvoeren in cyclus (meenemen met buitenschilderwerk). | | | |
