# Samenvatting

van het bouwkundig onderzoek  
uitgevoerd aan:

**Kerkweg 103**  
**2985 AN Ridderkerk**

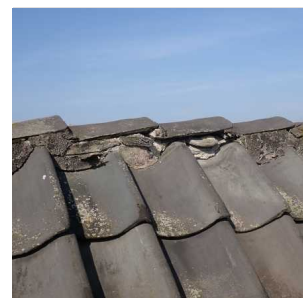
##### Bevestiging dakpannen

Meerdere dakpannen liggen los en verzakken. Dit kan opgelost worden door in de dakpan een gaatje te boren. Bevestig hierna de dakpan middels een schroef aan de ondergelegen panlat.

Beoordeling: **Slecht**

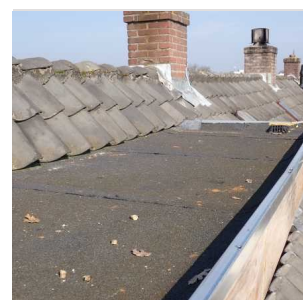
#### Afwijkende situatie

Dakkapel dient op last van de gemeente Ridderkerk te worden verwijderd daar de benodigde vergunning ontbreekt.

Beoordeling: **Slecht**

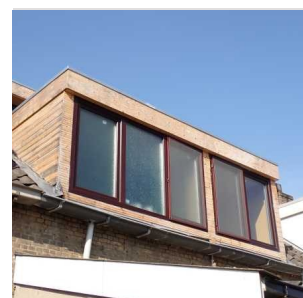
#### Dakkapel afgeschreven

De dakkapel verkeert in een zeer slechte constructieve staat. Volledige vervanging is noodzakelijk. De opgenomen kosten zijn een indicatie en afhankelijk van de gewenste uitvoering en de omstandigheden.

Beoordeling: **Onvoldoende**

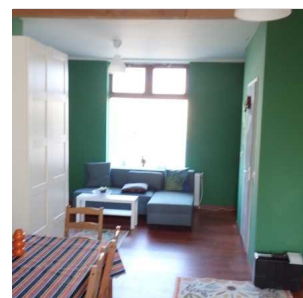
#### Bevindingen aan de wand(en)

De wanden zijn geïnspecteerd op overige gebreken. Hierbij is opgemerkt dat de montage te wensen overlaat. Tevens kunnen er geen uitspraken worden gedaan over de constructie!

Beoordeling: **Onvoldoende**

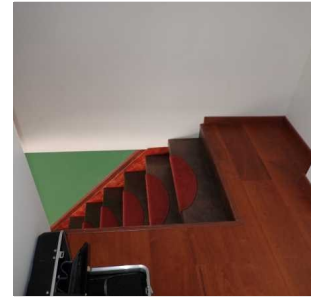
#### Balustrade/trapleuning

Er is geen leuning, hekwerk of balustrade aanwezig en/of een deel ervan ontbreekt. Deze situatie is onveilig en dient te worden hersteld. Ontbrekende onderdelen dienen alsnog aangebracht te worden zodat een veilige situatie ontstaat.

Beoordeling: **Onvoldoende**

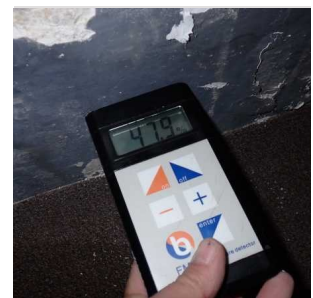
#### Vocht in wanden

Er is vocht aanwezig in de wanden. Het vocht kan wellicht op verschillende manieren (preventief) worden bestreden. Om te komen tot een totaal herstelplan is vervolg inspectie (indien aanbevolen) noodzakelijk. Het oplossen van dergelijke problemen kan kostbaar zijn. Laat u hierover goed informeren. De kosten van een nader onderzoek zijn afhankelijk van het soort onderzoek.

Beoordeling: **Onvoldoende**
